# ÉTAT DES LIEUX D'ENTRÉE

## Appartement n° 21, 2<sup>e</sup> étage, 12 rue de l'Exemple, 69003 Lyon

Visite effectuée l'an deux mille vingt-six, le trente septembre

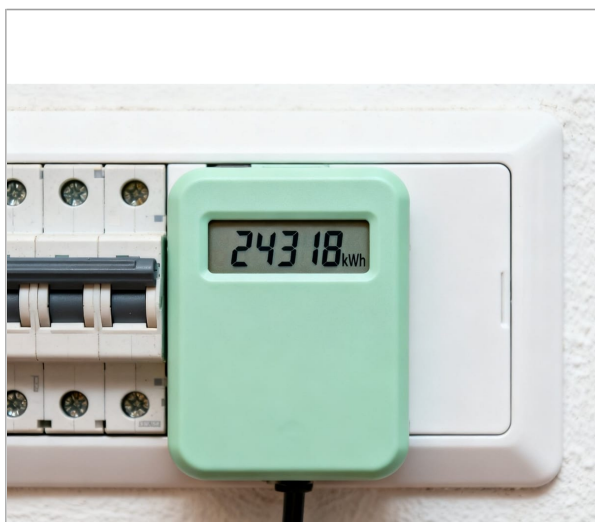
Compteur d'électricité

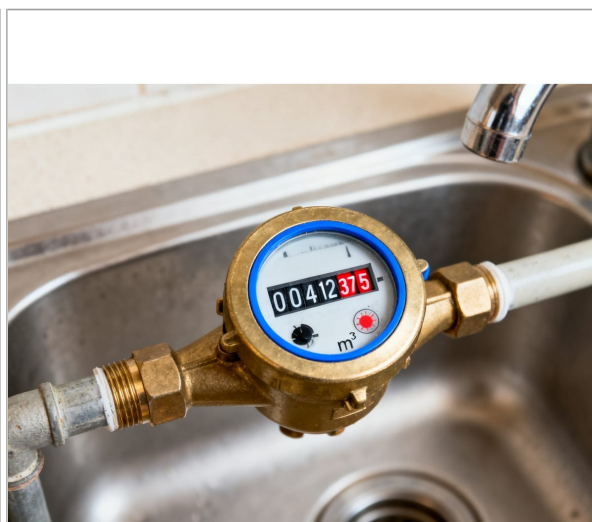
Compteur d'eau

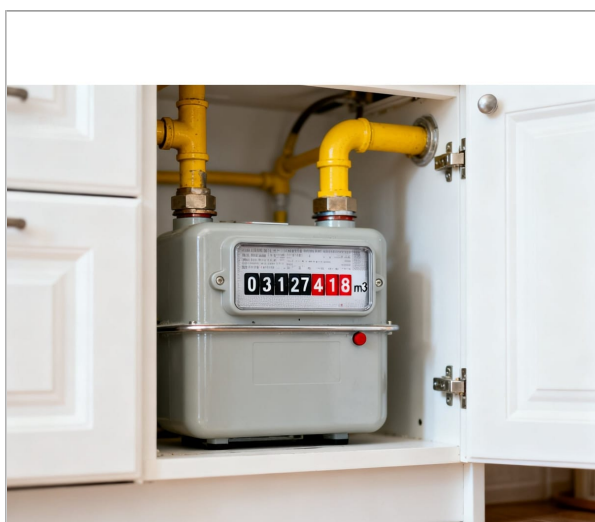
Compteur de gaz

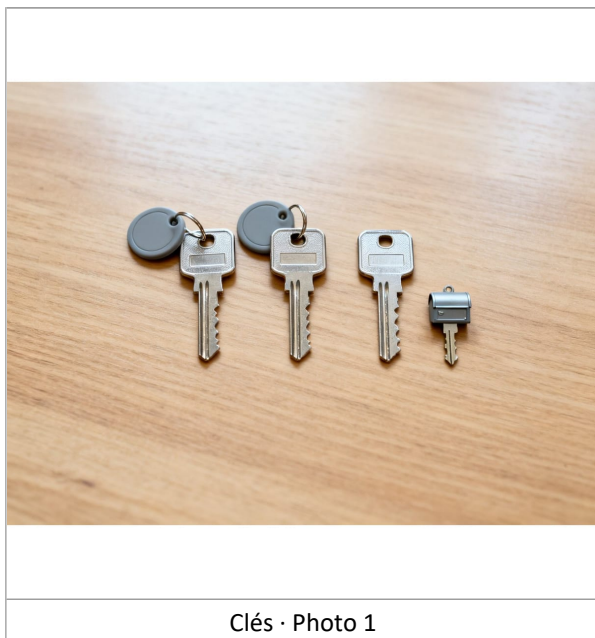
- 3 clés de sécurité de la porte palière
- 2 badges d'accès à l'immeuble
- 1 clé de boîte aux lettres

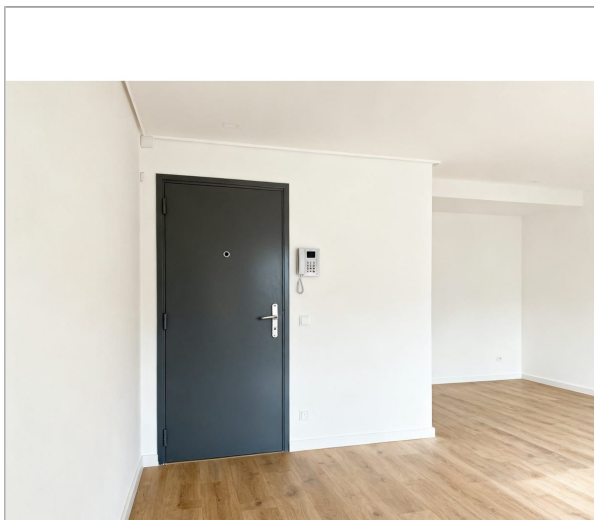
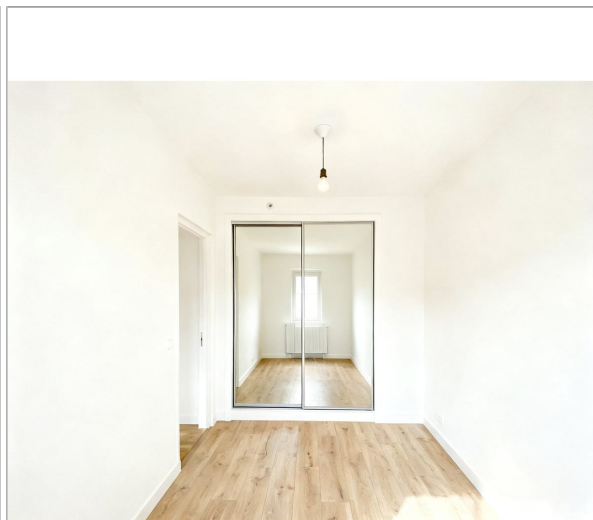
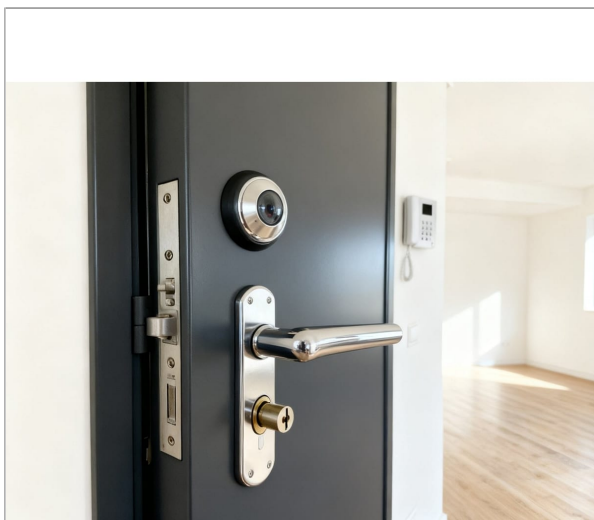
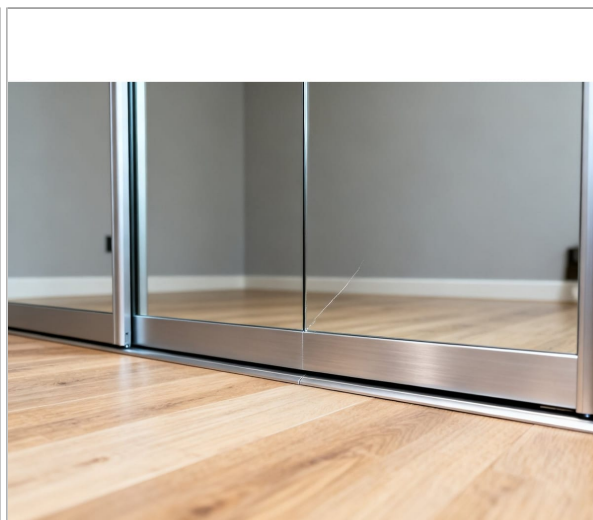
**Murs** : Les murs présentent une peinture blanc cassé en bon état, sans fissure. Une légère éraflure d'environ 5 centimètres est constatée sur le mur de droite, à hauteur de poignée, près de la porte du séjour. Les angles et les encadrements de porte sont nets, et le mur autour de l'interphone est propre.

**Sols** : Le sol est revêtu d'un parquet stratifié chêne clair à lames larges, en bon état, sans rayure ni lame décollée. Aucune trace d'usure n'est visible au passage de la porte palière. Le seuil en aluminium de la porte palière est en bon état. Les plinthes en bois peintes en blanc sont en bon état, avec un petit éclat de peinture d'environ 1 centimètre sur la plinthe derrière la porte palière.

Le placard penderie comprend deux portes coulissantes à miroir, à cadre aluminium, dont les rails fonctionnent. Le miroir de droite présente une petite rayure d'environ 3 centimètres en bas à gauche ; le miroir de gauche est en bon état.

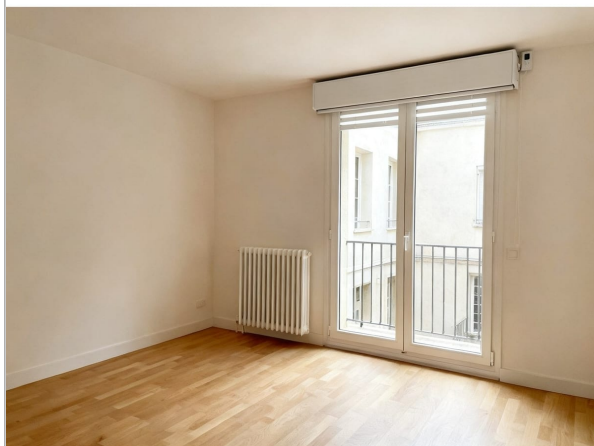
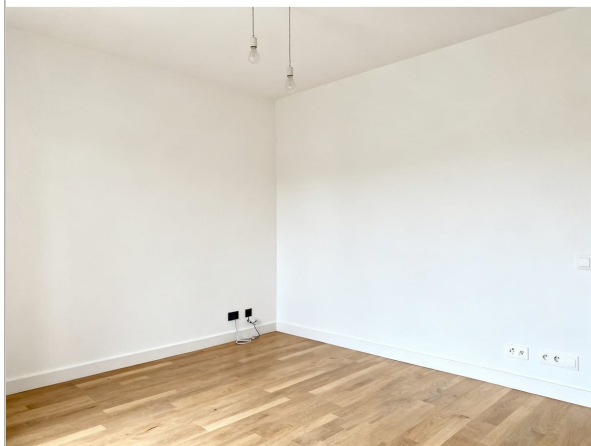
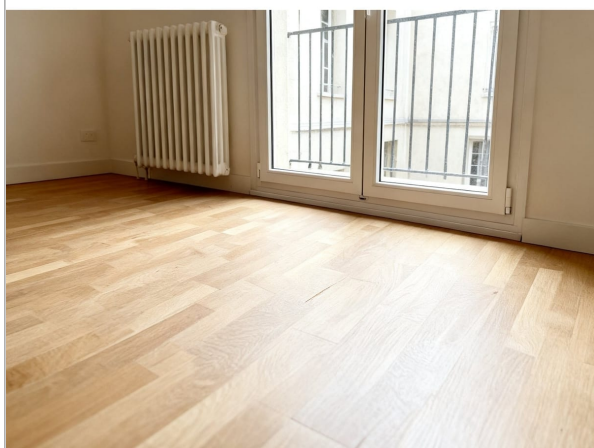
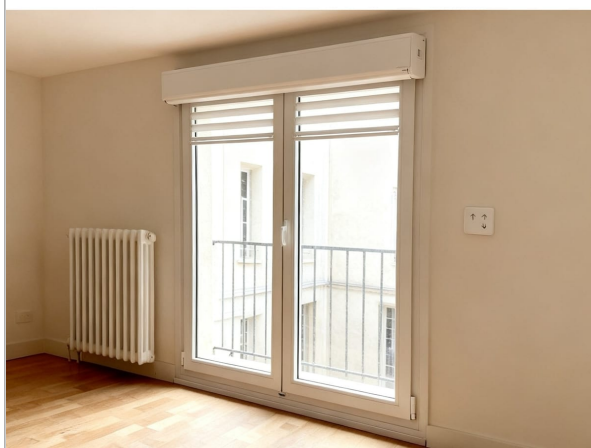
**Murs** : Les murs présentent une peinture blanc cassé propre et en bon état, lisse et sans fissure. Au-dessus du radiateur, deux trous de chevilles rebouchés et repeints sont à peine visibles. Aucune autre trace n'est relevée.

**Sols** : Le sol est revêtu d'un parquet stratifié chêne clair en bon état, sans lame décollée, avec une légère rayure d'environ 10 centimètres devant la porte-fenêtre. Les plinthes en bois peintes en blanc sont en bon état.

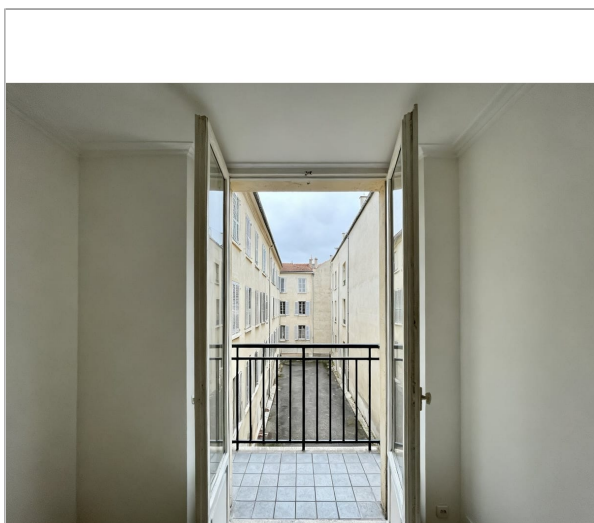
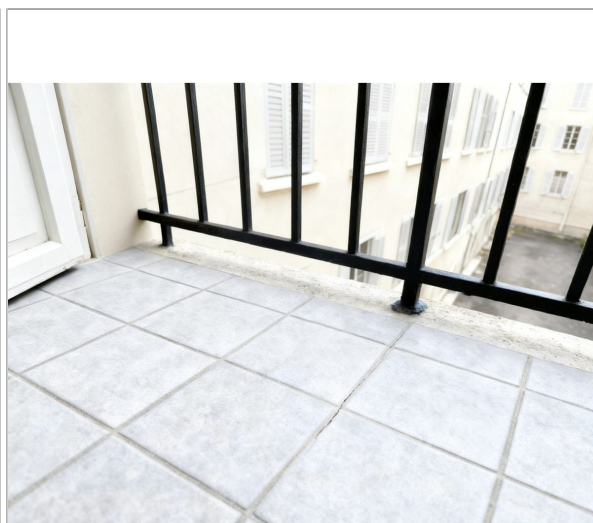
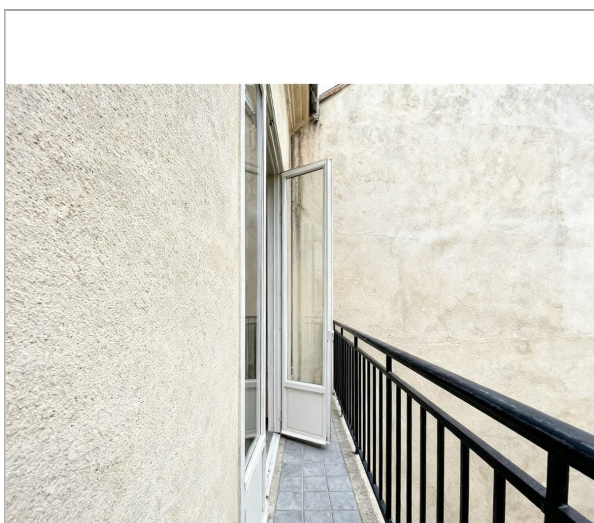
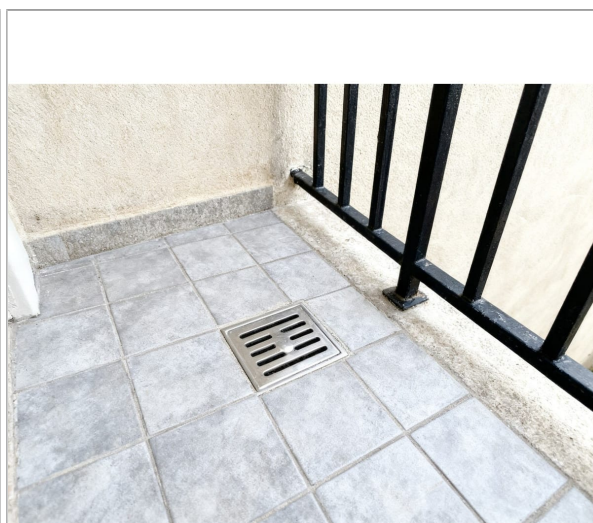
**Sols** : Le sol est revêtu d'un carrelage gris clair à joints gris, propre, et une plinthe grise longe le pied du mur. Un carreau présente une fissure fine d'environ 15 centimètres dans l'angle gauche, sans morceau manquant ; les autres carreaux sont en bon état. Le rebord de la dalle, côté garde-corps, est en bon état.

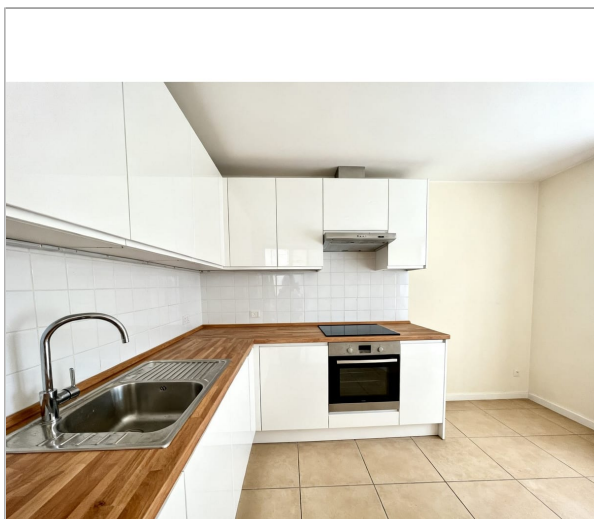
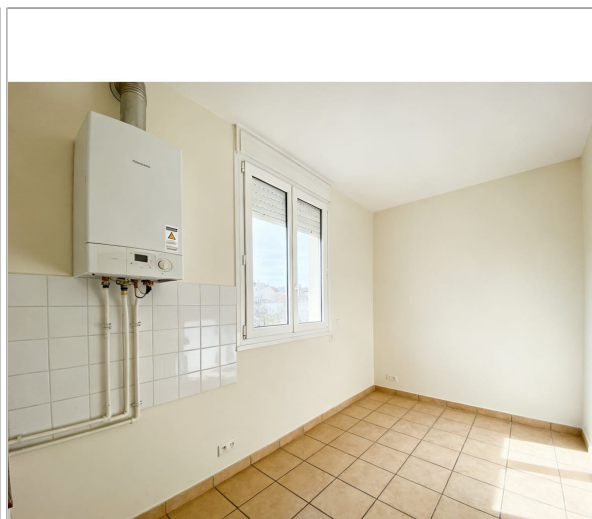
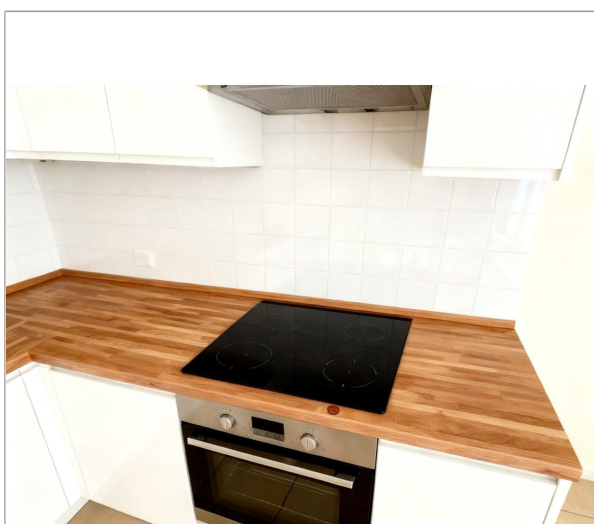
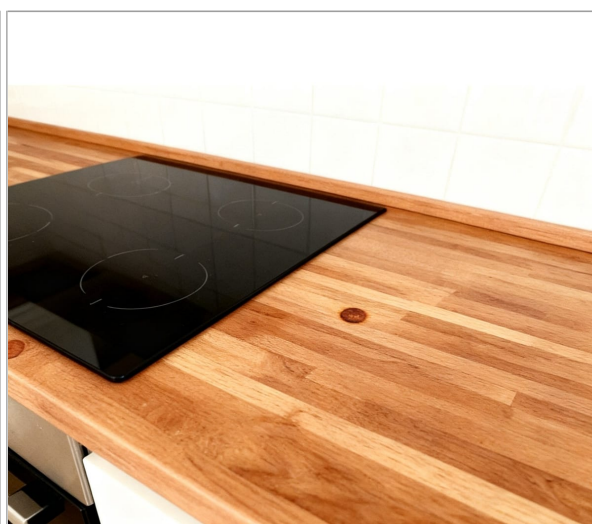
La charnière basse de la porte du meuble sous l'évier est un peu desserrée : la porte descend d'environ 2 millimètres à la fermeture.

Le plan de travail en L, en stratifié imitation bois avec relevé mural assorti, est en bon état, avec une petite brûlure ronde d'environ 2 centimètres à droite de la plaque de cuisson. L'évier inox à un bac avec égouttoir est en bon état ; le mitigeur à bec haut fonctionne, sans fuite, et le siphon ne fuit pas.

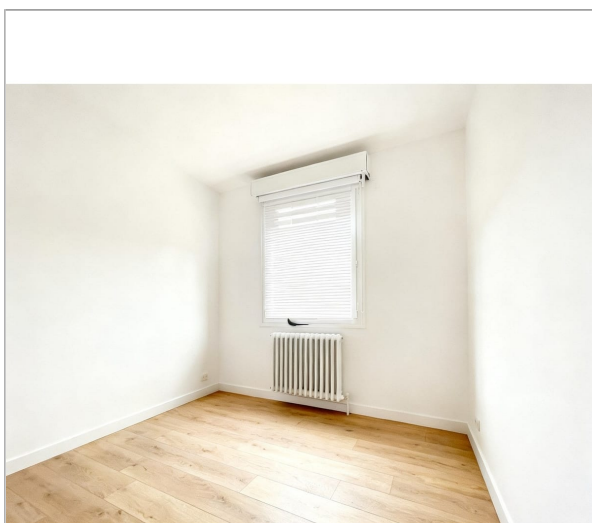
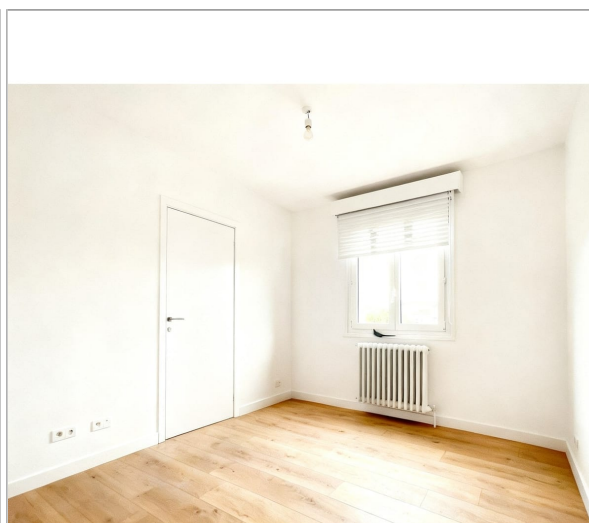
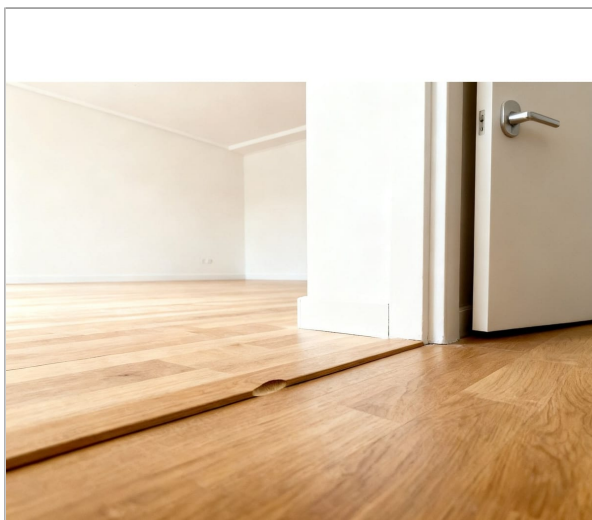
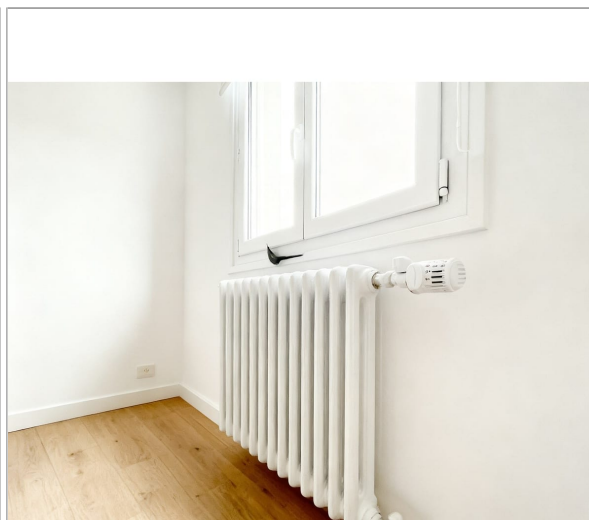
**Sols** : Le sol est revêtu d'un parquet stratifié chêne clair en bon état, avec une petite marque d'enfoncement d'environ 1 centimètre près de la porte ; les autres lames sont en bon état, sans rayure. Les plinthes en bois peintes en blanc sont en bon état.

**Menuiserie extérieure** : La fenêtre en PVC blanc à deux vantaux, à double vitrage, fonctionne correctement ; ses joints et l'appui intérieur sont en bon état, et les vitrages sont propres. Le volet roulant électrique, dont le coffre blanc est posé au-dessus de la fenêtre, fonctionne correctement ; la lame du bas est légèrement pliée sur environ 10 centimètres, sans gêner la fermeture.

**Chauffage** : Le radiateur à colonnes en acier peint blanc, situé sous la fenêtre, est muni d'un robinet thermostatique à tête graduée qui tourne ; le fonctionnement du radiateur sera à confirmer lors de la première mise en chauffe.

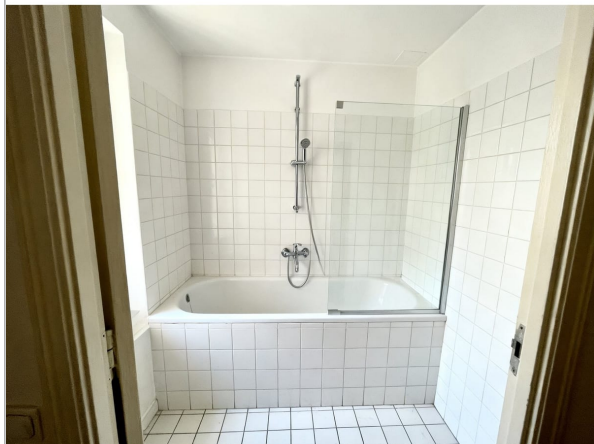
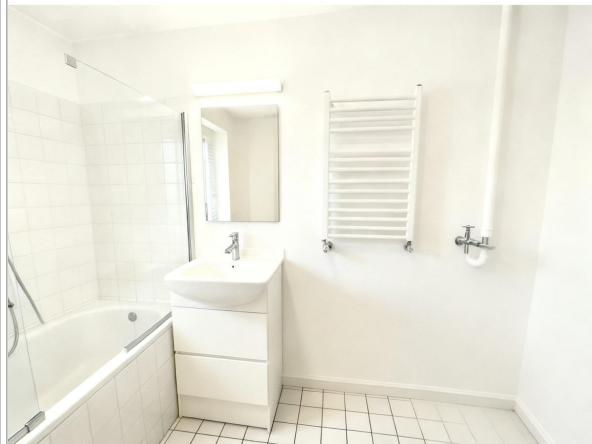
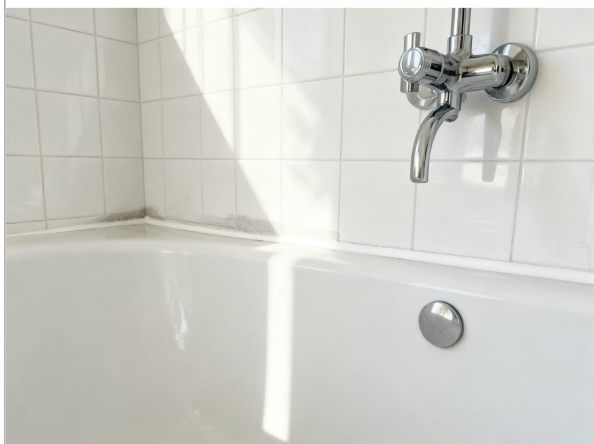
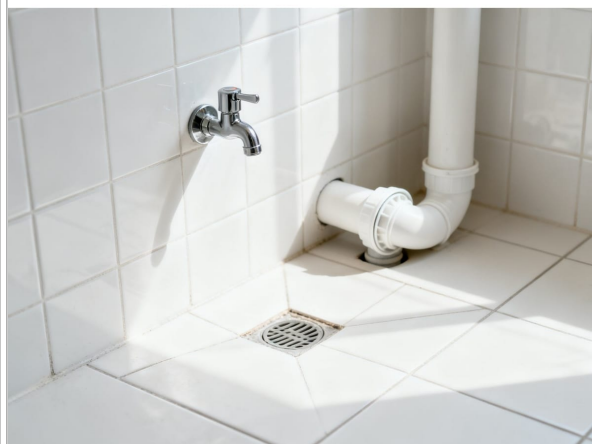
Le trop-plein chromé est en bon état et l'écoulement de la baignoire est correct. Le joint silicone entre la baignoire et la faïence est légèrement noirci dans l'angle côté robinet, sur environ 15 centimètres ; il est en bon état ailleurs.

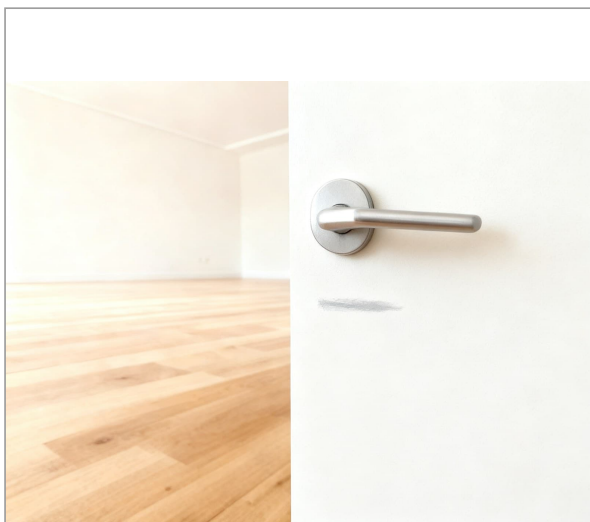
Remarques du locataire - Photo 1

Je signale une légère trace grise d'environ 4 centimètres sur la porte de la chambre 2, côté entrée, à hauteur de la poignée (voir photo). Je vérifierai le radiateur de la chambre 2 lors de la première mise en chauffe.
