## PROCÈS-VERBAL D'ÉTAT DES LIEUX D'ENTRÉE

Studio 14, rue des Peupliers, L-2328 Luxembourg

L'an deux mille vingt-six, le  
vingt-cinq septembre

**Camille Reuter**

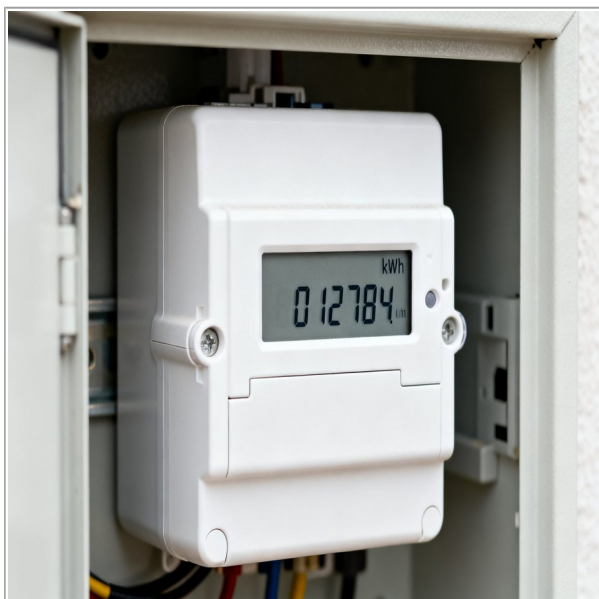
Compteur d'électricité

| | Numéro | Index |
|---|---|---|
| <b>Électricité</b> | 1ESY1160482735 | 12 784 kWh |

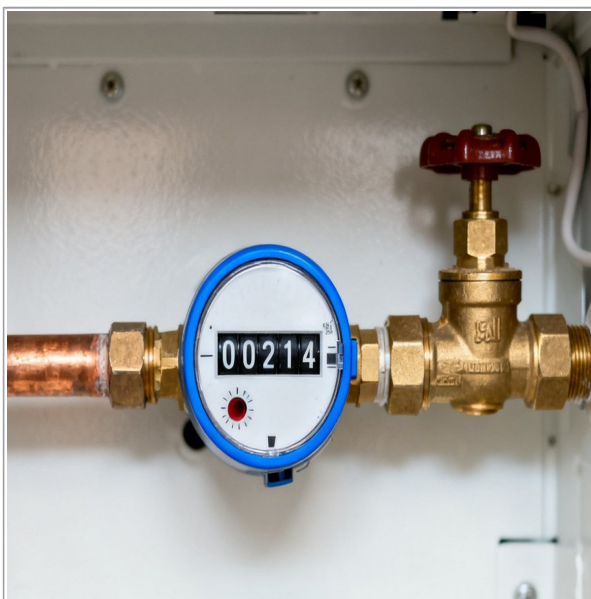
Compteur d'eau

| | Numéro | Index |
|---|---|---|
| <b>Eau</b> | 23-118406 | 214 m <sup>3</sup> |

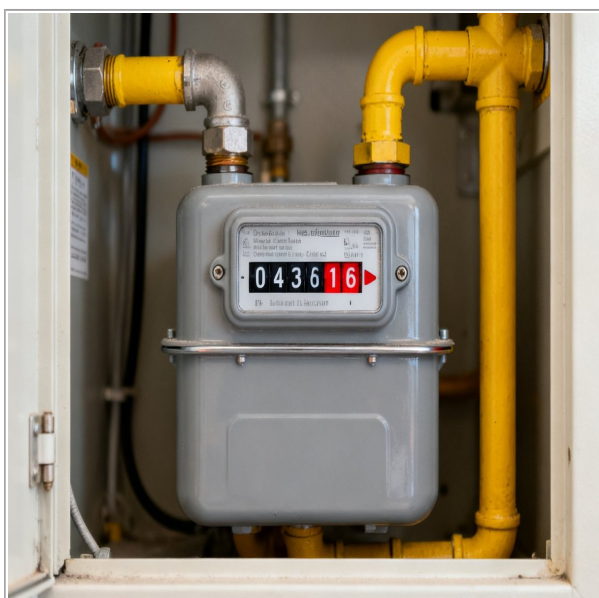
Compteur de gaz

| | Numéro | Index |
|---|---|---|
| <b>Gaz</b> | 7041 2258 | 436,16 m <sup>3</sup> |

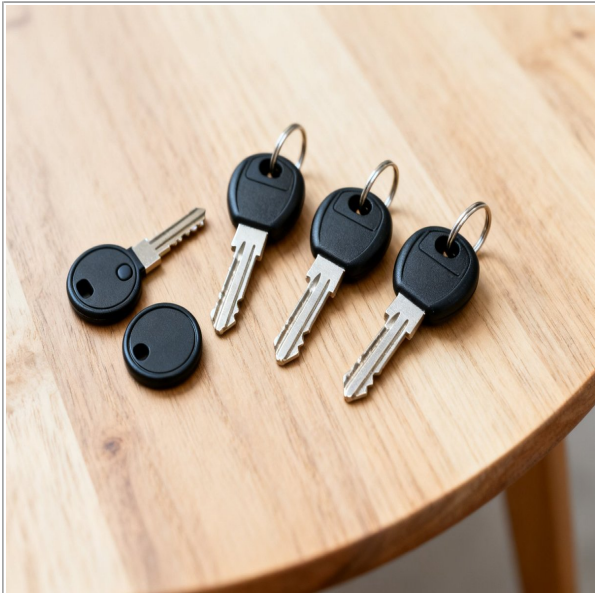
Clés · Photo 1

- 3 clés de sécurité de la porte d'entrée du studio
- 1 clé de boîte aux lettres
- 1 badge d'accès à l'immeuble

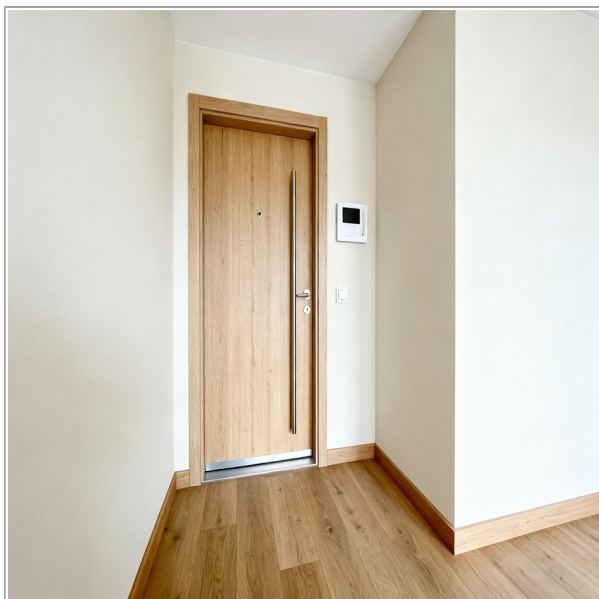
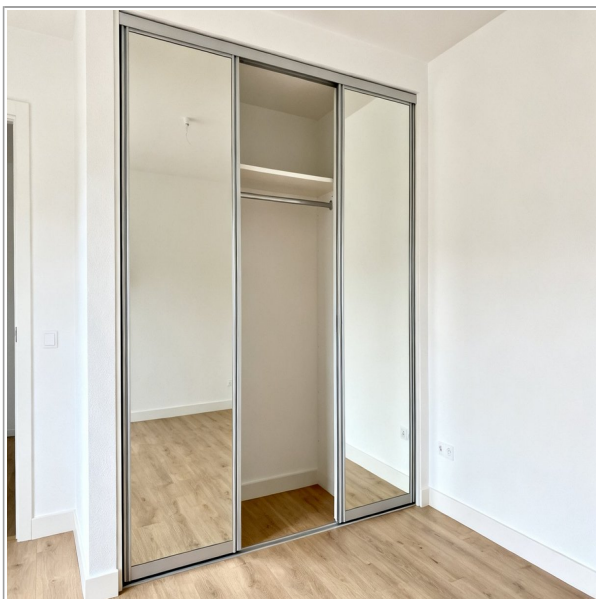
**Murs:** Les murs sont peints en blanc cassé et sont propres. Une légère trace de frottement d'environ 10 centimètres est visible sur le mur, à hauteur de poignée, près de la porte de communication avec la pièce de vie.

**Menuiserie intérieure:** La porte d'entrée du studio est une porte de sécurité plaquée chêne côté intérieur, équipée d'un judas, d'une serrure trois points et d'une poignée verticale en inox. Elle ouvre et ferme correctement et les trois clés ont été essayées. Le seuil en aluminium est en bon état. La porte du placard technique ferme correctement.

**Électricité:** Le visiophone, situé à droite de la porte d'entrée, a été testé : l'appel et l'ouverture de la porte de l'immeuble fonctionnent. Un plafonnier avec ampoule fonctionne, commandé par un interrupteur près de l'entrée. Le tableau électrique, situé dans le placard technique, comprend un interrupteur différentiel et six disjoncteurs étiquetés.

**Chauffage:** La chaudière murale à gaz, installée dans le placard technique, est en fonctionnement. L'étiquette d'entretien indique un dernier entretien le 12 mars 2026.

**Mobilier:** Le placard intégré à deux portes coulissantes à miroir est équipé d'une tringle et d'une étagère, en bon état. Les portes coulissent correctement.

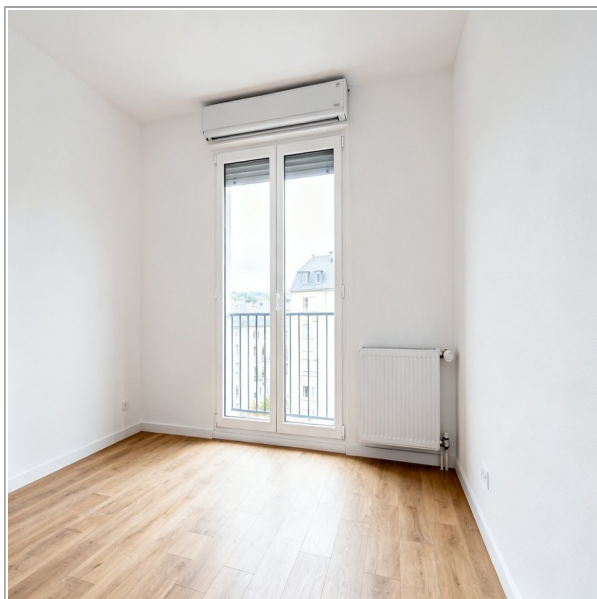
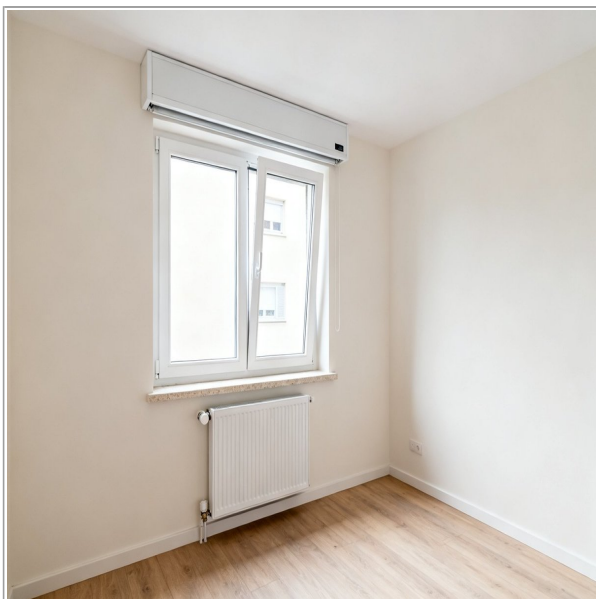
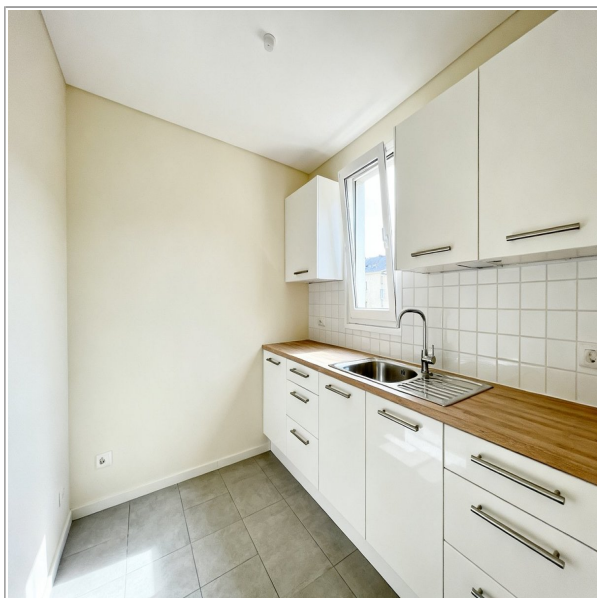
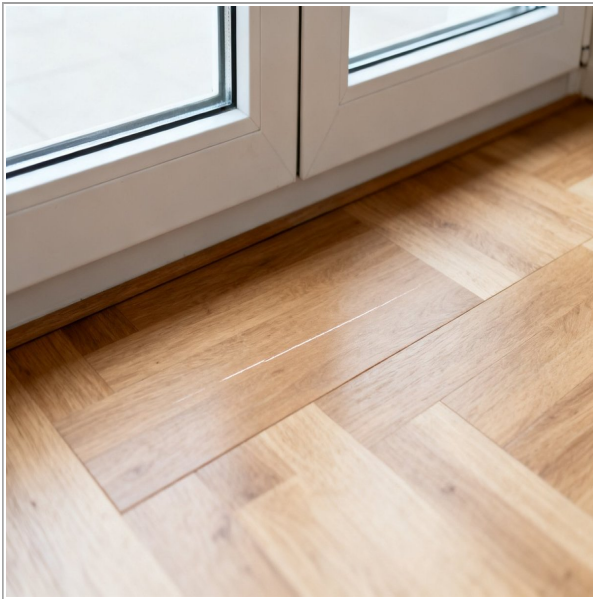
**Plafond:** Le plafond est peint en blanc et se trouve en bon état. Une fine fissure d'environ 30 centimètres est visible dans l'angle avant gauche, sans trace d'humidité.

**Murs:** Les murs sont peints en blanc cassé et se trouvent en bon état. Deux trous de cheville rebouchés et repeints restent à peine visibles au-dessus du radiateur proche de la porte-fenêtre. La crédence du coin cuisine, en carrelage blanc, est propre et ses joints sont en bon état.

**Sols:** Le sol est revêtu d'un parquet stratifié chêne clair, en bon état, à l'exception d'une rayure superficielle d'environ 8 centimètres devant la porte-fenêtre. Le coin cuisine est carrelé en grès cérame gris clair, en bon état. Les plinthes sont bien fixées.

**Menuiserie extérieure:** La porte-fenêtre à deux vantaux en PVC blanc, à double vitrage et ouverture oscillo-battante, ouvre et ferme correctement. Le garde-corps métallique extérieur est en bon état. La fenêtre à deux vantaux voisine et la fenêtre du coin cuisine, en PVC blanc à double vitrage, fonctionnent correctement. Les vitrages sont propres et intacts. Les volets roulants ont été testés et fonctionnent.

**Électricité:** L'installation comprend six prises de courant, une prise de télévision et une prise réseau RJ45, en bon état. Les deux points lumineux au plafond et la réglette LED sous les meubles hauts du coin cuisine fonctionnent. Le détecteur de fumée fixé au plafond a été testé et fonctionne.

**Chauffage:** Les deux radiateurs à panneaux en acier blanc, munis de vannes thermostatiques, sont en bon état apparent. Celui proche de la porte-fenêtre chauffe à la mise en service, celui situé sous la fenêtre tiédit seulement.

**Mobilier cuisine:** Les meubles hauts et bas, à façades blanches et poignées en inox, sont en bon état. Les portes et les tiroirs fonctionnent. Le plan de travail aspect chêne est en bon état, avec une marque de brûlure ronde d'environ 2 centimètres à droite de la plaque de cuisson. L'évier en inox à un bac avec égouttoir et son mitigeur fonctionnent, sans fuite. La plaque de cuisson à induction à quatre foyers, la hotte aspirante et le four encastré ont été testés et fonctionnent.

Le radiateur situé sous la fenêtre de la pièce de vie, qui ne fait que tiédir selon le présent état des lieux, sera purgé lors de l'entretien de la chaudière prévu le 6 octobre 2026.

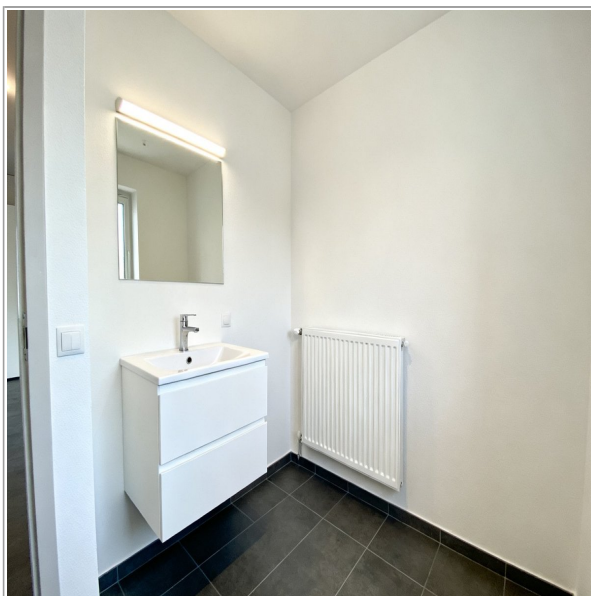
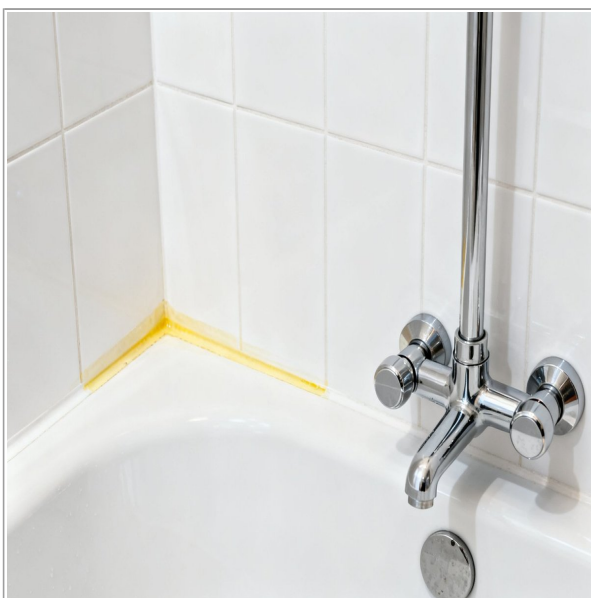
**Murs:** Les murs sont revêtus de faïence blanche toute hauteur autour de la baignoire et derrière le WC, en bon état, avec des joints propres. Les autres murs sont peints en blanc et se trouvent en bon état.

**Sols:** Le sol est revêtu d'un carrelage en grès cérame anthracite, en bon état, avec des joints propres.

**Électricité:** Le miroir surmonté d'une applique LED fonctionne. L'interrupteur et la prise près du lavabo sont en bon état. La bouche d'extraction de la ventilation mécanique fonctionne et elle est propre.

**Appareils sanitaires:** La baignoire d'angle en acrylique blanc, équipée d'un pare-bain vitré, est en bon état. La colonne de douche avec mitigeur thermostatique, pomme de tête et douchette fonctionne, sans fuite. Le joint silicone entre la baignoire et la faïence est jauni dans l'angle côté robinetterie. Le meuble vasque suspendu blanc à deux tiroirs est en bon état, le mitigeur fonctionne et l'écoulement est correct. La cuvette suspendue blanche, avec abattant à fermeture amortie, est propre et en bon état. La plaque de commande double débit fonctionne.

Le joint silicone de la baignoire, jauni dans l'angle côté robinetterie, sera refait à mes frais à cette même occasion.
