# ÉTAT DES LIEUX D'ENTRÉE

## Appartement n° 21, 2<sup>e</sup> étage, 12 rue de l'Exemple, 69003 Lyon

Visite effectuée l'an deux mille vingt-six, le trente septembre

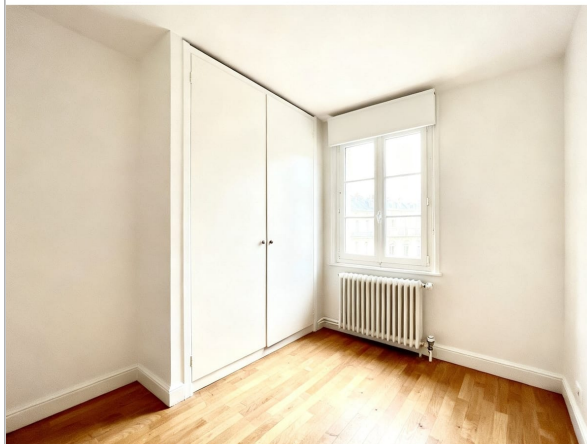
Chambre 1 - Côté cour · Photo 1

**Chauffage** : Le radiateur à colonnes en acier peint blanc, sous la fenêtre, est en bon état ; son robinet thermostatique à tête graduée tourne bien.

**Mobilier** : Le placard intégré à deux portes battantes, à boutons de tirage, est équipé d'une étagère haute et d'une tringle chromée ; son intérieur, peint en blanc, est propre, et ses portes ferment correctement.

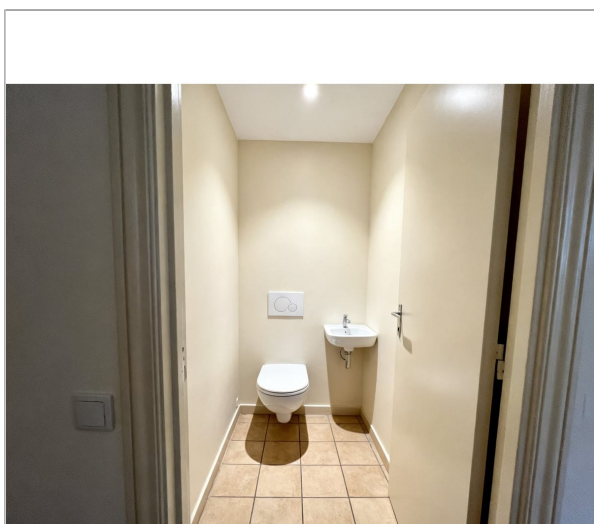
WC - Photo 1

**Électricité** : Le spot encastré fonctionne correctement ; il est commandé par un interrupteur placé dans le dégagement, à gauche de la porte, en bon état.

**Appareils sanitaires** : La cuvette suspendue est propre, l'abattant est en bon état et bien fixé, et la chasse d'eau à double commande, avec sa plaque blanche au mur, fonctionne correctement, sans fuite. Un petit lave-mains d'angle en céramique blanche, équipé d'un robinet d'eau froide à levier, est en bon état, avec un écoulement correct.
